IKT-Warentest

Sanierungsverfahren für Abwasserdruckleitungen - Klasse-A-Liner -

Gelsenkirchen, November 2022

Warentestbericht:

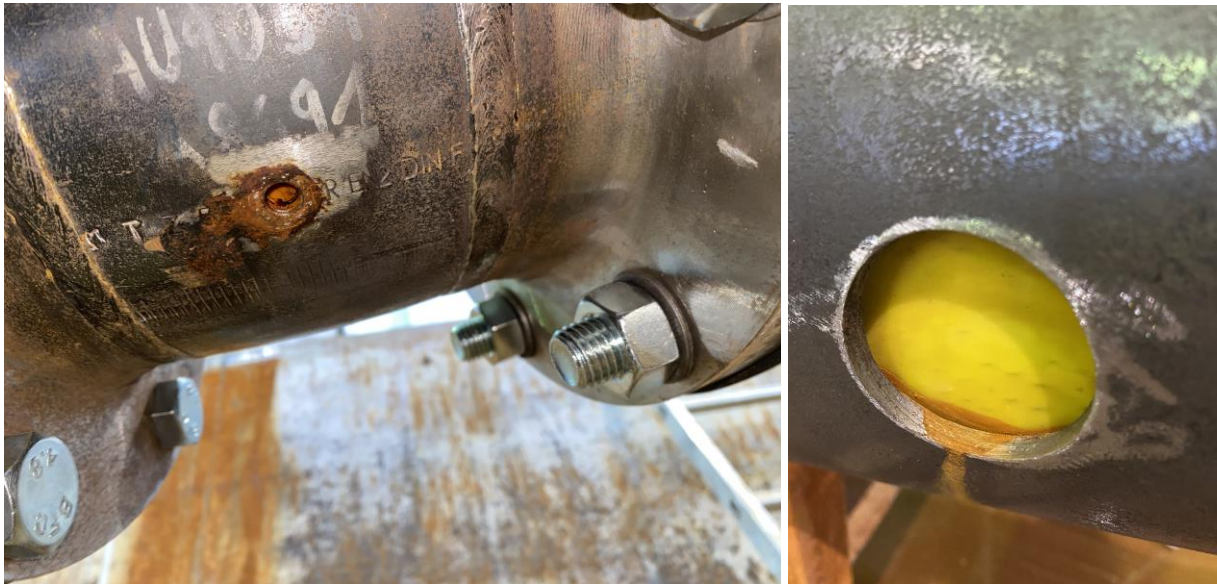
- Die Systeme „Compact Pipe“, „egeLiner“, „Nordiflow W PE“ und „Starline Structure-S“ zeigten über den gesamten Beobachtungszeitraum keine Auffälligkeiten (Strang und Anbindungen). Entsprechend wird für die Systeme jeweils die Note 1,0 vergeben.
- Es zeigten sich bei dem System „SaniPipe“ Auffälligkeiten in Form von „Feuchtigkeit“, sodass der Hersteller insgesamt die Note 2,8 erhielt. Bei dem System „Esders HPS Liner“ waren „Tropfen“ erkennbar. Zudem war es aufgrund von vorliegenden Undichtheiten (wahrscheinlich Umläufigkeiten im Bereich Falten/ Liner-End-Manschetten) nicht möglich, den gemäß dem Belastungs- und Prüfprogramm vorgesehenen Zieldruck anzufahren. Entsprechend wird das System mit 5,0 bewertet.
- Die APS-Dichtheitsprüfungen an Probekörpern wurden bei allen sechs Systemen bestanden.

Bild 14 Exfiltrationsdichtheit: Feuchtigkeit am „SaniPipe“

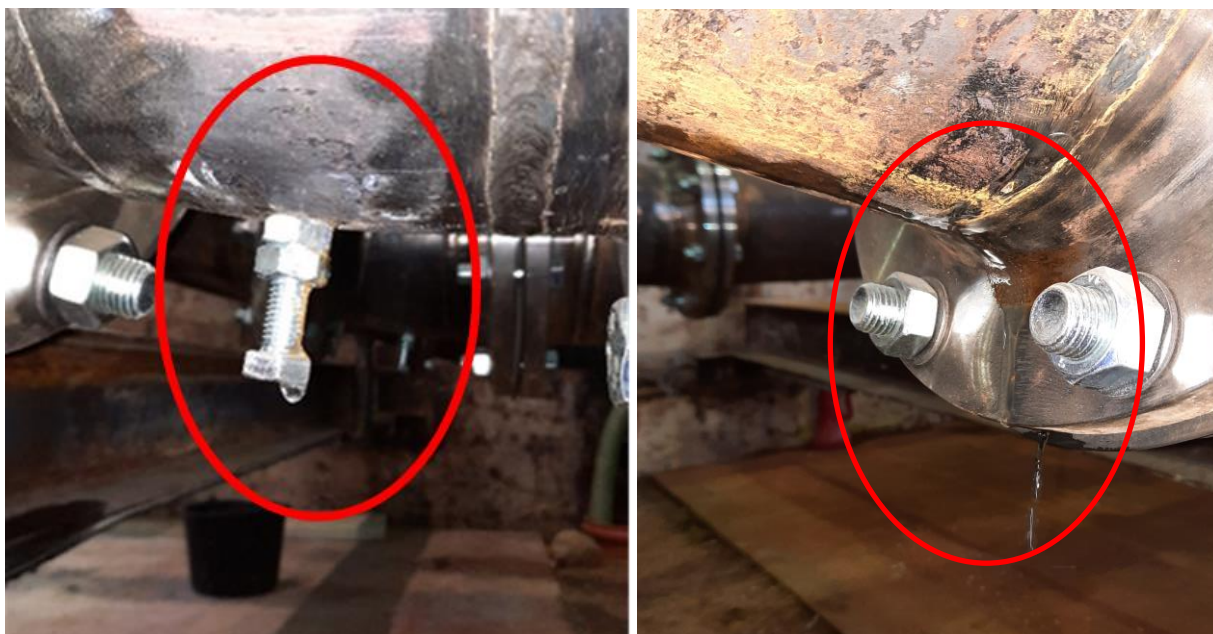
Bild 15 Exfiltrationsdichtheit: Tropfen am „Esders HPS Liner“

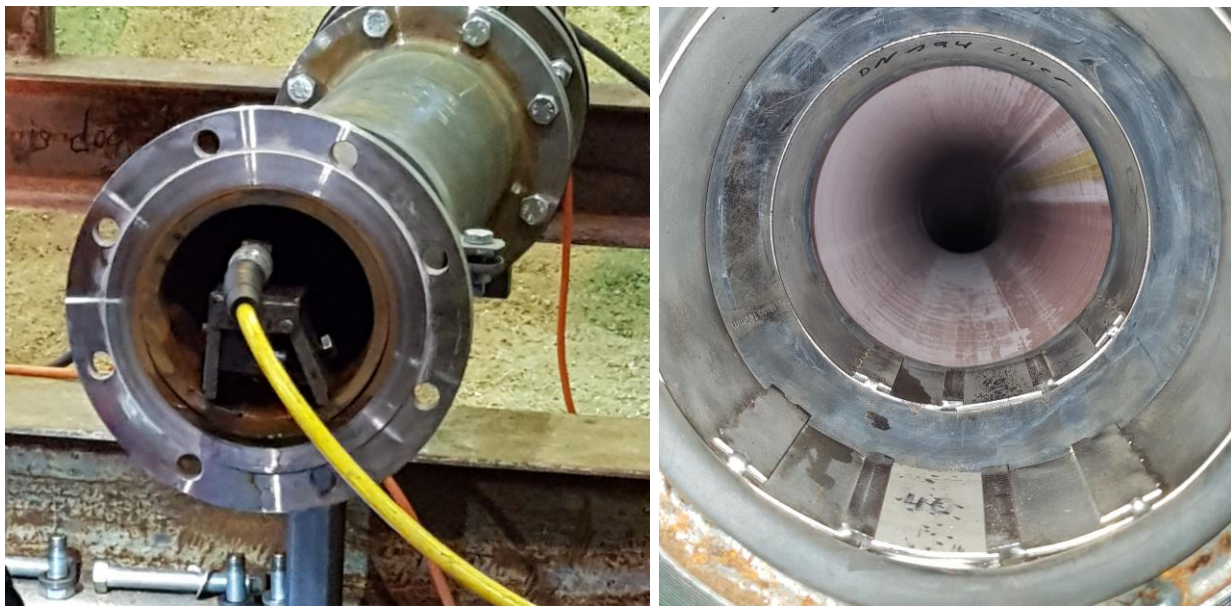
- Die Systeme „Esders HPS Liner“, „Nordiflow W PE“, „SaniPipe“ und „Starline Structure-S“ wiesen jeweils Undichtheiten nach der Sanierung auf, sodass eine Nacharbeit für die Durchführung des Belastungs- und Prüfprogramms erforderlich war. Die Systeme „Nordiflow W PE“ (vgl. Bild 16) und „SaniPipe“ (vgl. Bild 17) bestanden die Füllstandsprüfung nach Arbeiten an den Liner-End-Manschetten (1. Nacharbeit). Bei dem System „Starline Structure-S“ (vgl. Bild 18) erfolgte eine erfolgreiche Füllstandsprüfung nach zweimaligem Nacharbeiten an den Liner-End-Manschetten (2. Nacharbeit). Dementsprechend wurde die Note des Kriteriums „Dichtheit“ bei diesen Systemen um 1,0 bzw. 2,0 abgewertet. Auch nach zwei Nacharbeiten an den Liner-End-Manschetten waren bei dem System „Esders HPS Liner“ (vgl. Bild 19) weiterhin „Tropfen oder Fließen“ bei der Füllstandsprüfung erkennbar. Daher wird das Kriterium „Dichtheit“ mit der Teilnote 6,0 unabhängig von den weiteren Teilnoten bewertet.

Bild 16 Nachziehen der Manschetten bei „Nordiflow W PE“: Maschinelle Einrichtung zum Nachziehen (links), Nacharbeitsergebnis (rechts)

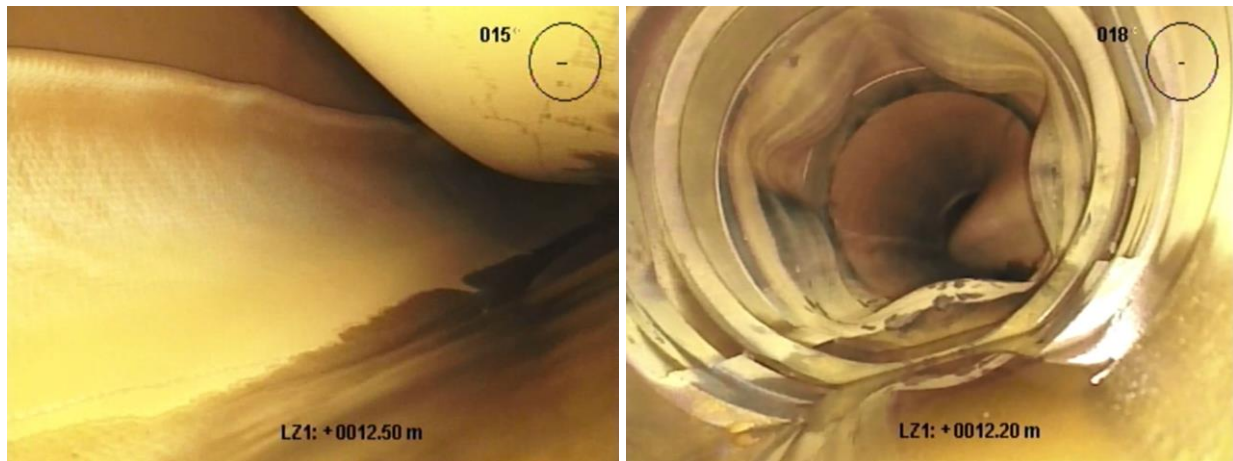
- Bei „Esders HPS-Liner“ liegt ein mögliches Versagensrisiko vor, da eine durchgehende Längsfalte in der Leitung vorhanden ist (Note 5,0). Bei dem System „SaniPipe“ führte die durchgehende Längsfalte sogar zu einem Kollaps im Zuge der Luftunterdruck- und Außenwasserdruckbelastung, daher wird hier die Note 6,0 vergeben. Aufgrund des vorliegenden Kollapses hat der Lenkungskreis bei dem K.O.-Kriterium „Tragfähigkeit der Struktur“ entschieden, dass das System als „nicht einsetzbar als Klasse-A-Liner“ bewertet wird. Dementsprechend wird das IKT-Prüferteil „ungenügend (6,0)“ unabhängig von den weiteren Teilnoten vergeben.

Bild 20 Tragfähigkeit der Struktur „SaniPipe“: Kollaps durch Luftunterdruck- und Außenwasserdruckbelastung

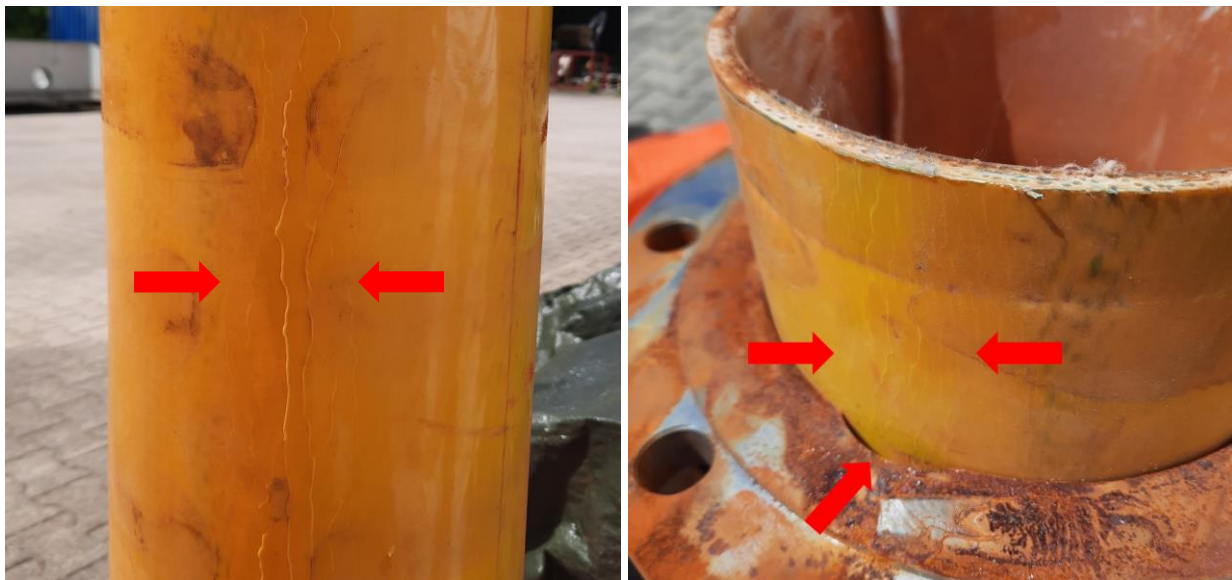
Bild 21 Tragfähigkeit der Struktur „SaniPipe“: Risse infolge Kollaps durch Luftunterdruck- und Außenwasserdruckbelastung

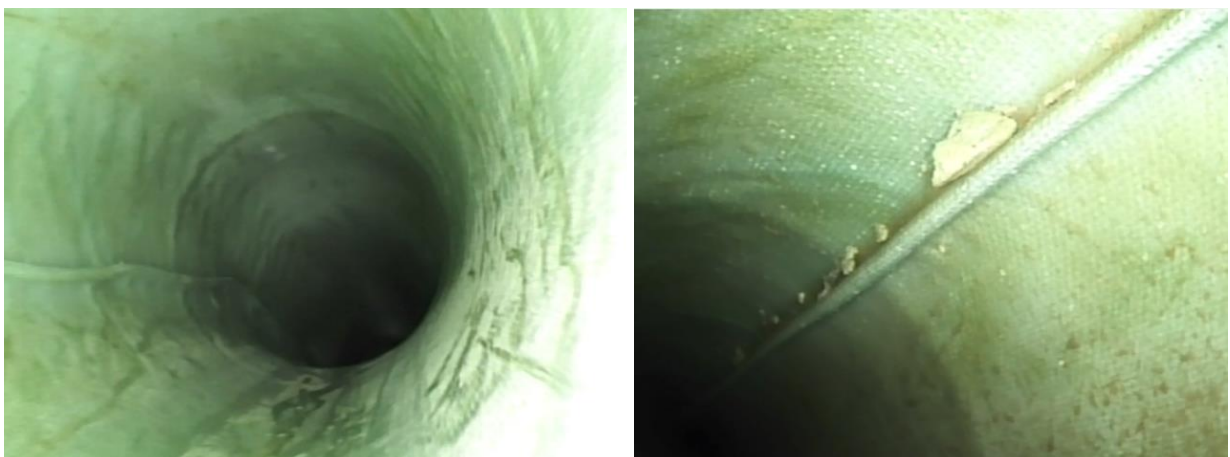
Bild 23 Optischer Gesamteindruck „Esders HPS Liner“: Durchgehende Längsfalte (links), Ablagerungen auf durchgehender Längsfalte (rechts)

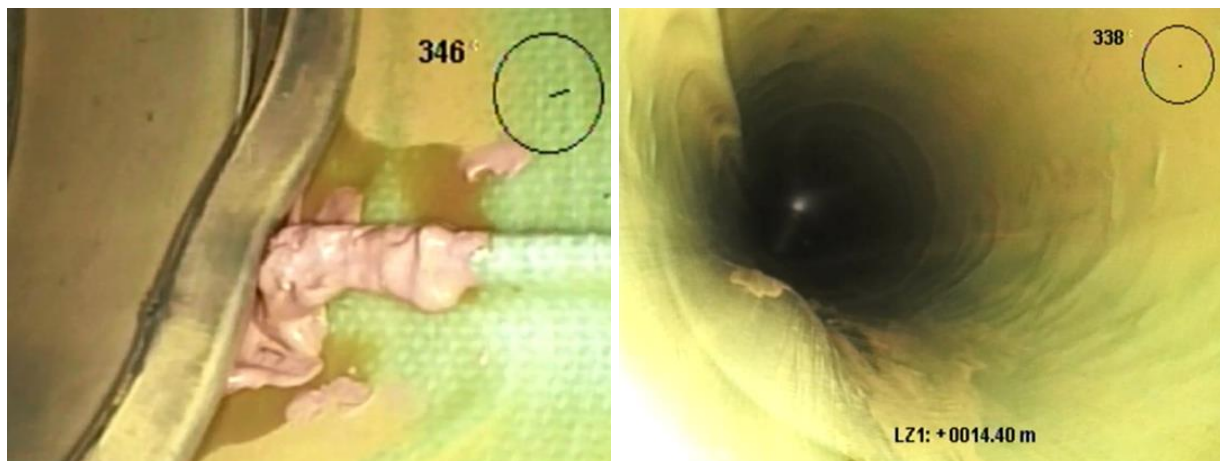
Bild 24 Optischer Gesamteindruck „Esders HPS Liner“: Harzabdichtung im Faltenbereich an Anbindung 3 (links), Beule im Liner (rechts)

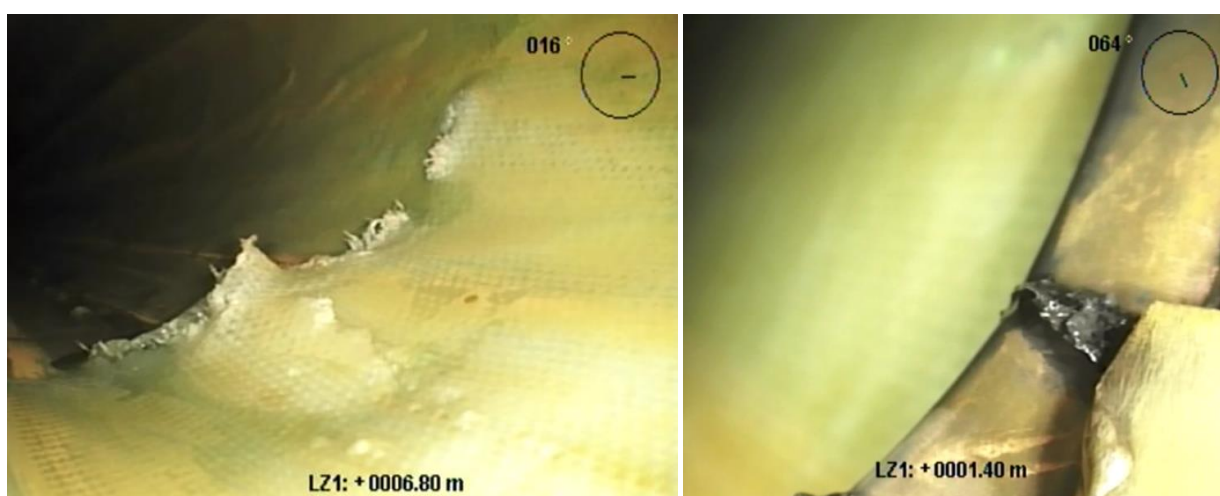
Bild 25 Optischer Gesamteindruck „Esders HPS Liner“: Löcher nach HD-Reinigung (links), Löcher im Gummi der Manschetten nach HD-Reinigung (rechts)

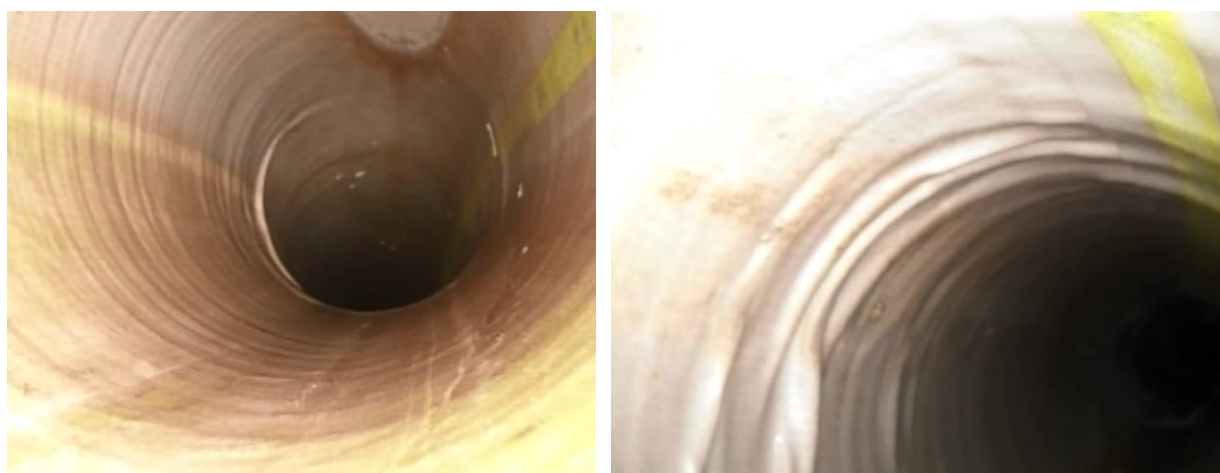
Bild 26 Optischer Gesamteindruck „Nordiflow W PE“: Keine Auffälligkeiten (links), Falten am Bogen (rechts)

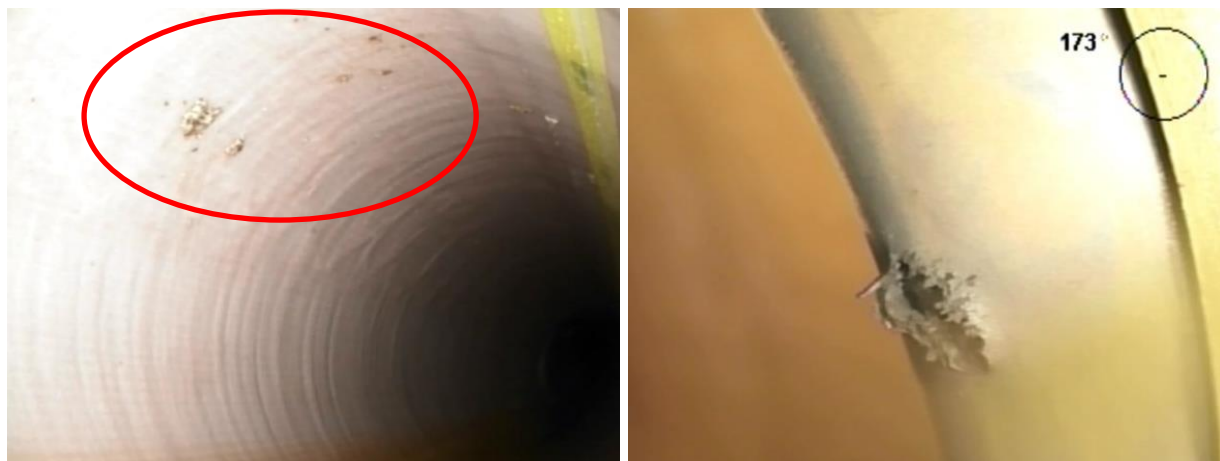
Bild 27 Optischer Gesamteindruck „Nordiflow W PE“: Ablagerungen (links), Loch im Gummi der Manschette nach HD-Reinigung (rechts)

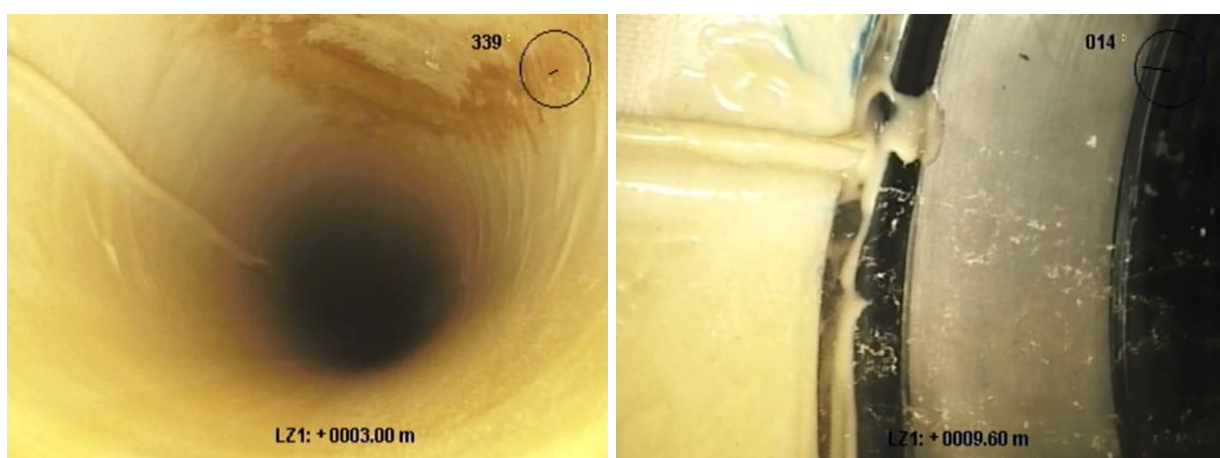
Bild 28 Optischer Gesamteindruck „SaniPipe“: Durchgehende Längsfalte (links), Silikonabdichtung im Faltenbereich an Anbindung 3 (rechts)

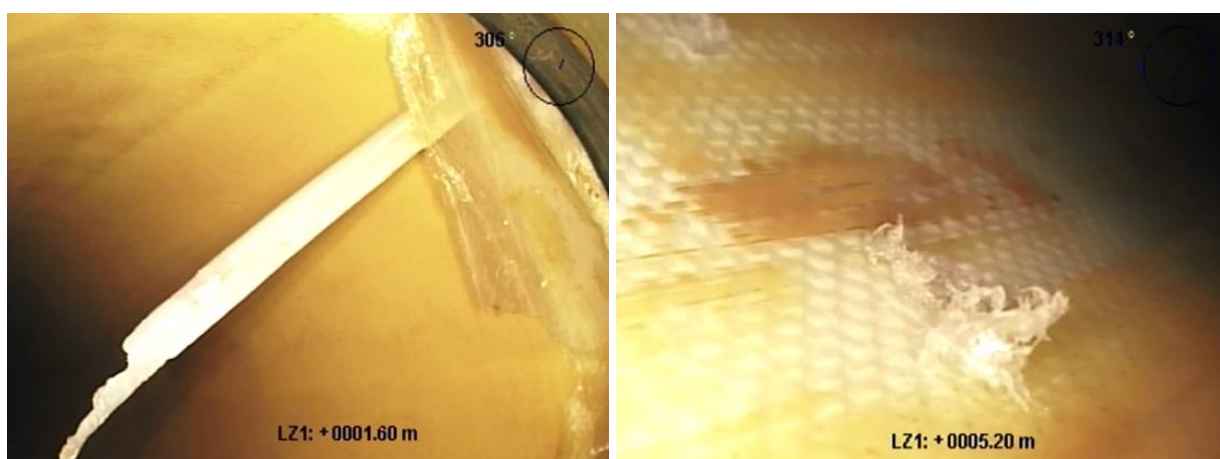
Bild 29 Optischer Gesamteindruck „SaniPipe“: Beschädigung an Anbindung nach HD-Reinigung (links), Löcher nach HD-Reinigung (rechts)

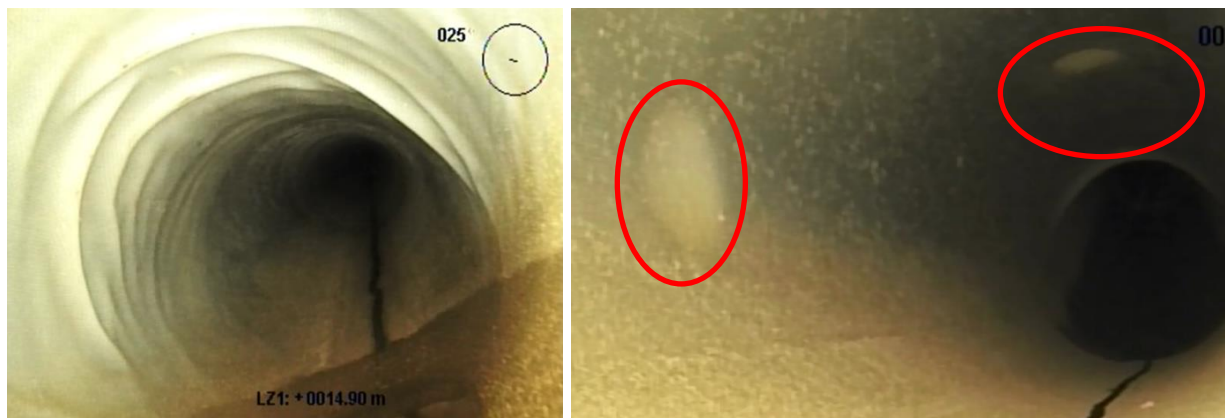
Bild 30 Optischer Gesamteindruck „Starline Structure-S“: Falten am Bogen (links), Verfärbungen (rechts)

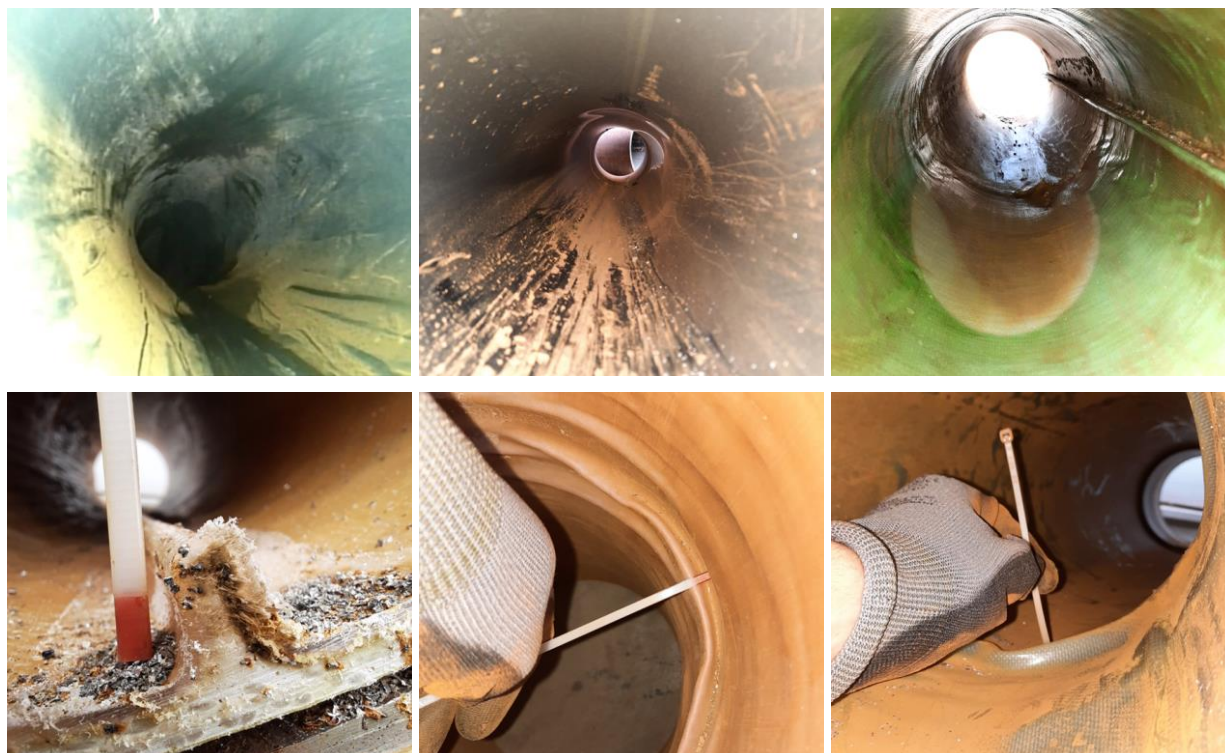
- Bei dem Kriterium „Faltenbildung/ Hindernisse“ zeigten sich erhebliche Unterschiede zwischen den verschiedenen Systemen (Noten 1,0 bis 5,0). Im Ergebnis erhielten die Systeme „Compact Pipe“ und „egeLiner“ die Note 1,0, da sowohl im Strang als auch in den Bögen keine Falten größer 6 mm erkennbar waren. Bei den Systemen „Nordiflow W PE“ und „Starline Structure-S“ wurden Falten größer 6 mm im Strang festgestellt. In den Bögen waren keine Falten größer 6 mm vorhanden, sodass die Note 3,0 vergeben wurden. Die Systeme „Esders HPS-Liner“ und „SaniPipe“ erhielten die Note 5,0, da sowohl im Strang als auch in den Bögen Falten größer 6 mm vorlagen.
- Alle sechs Systeme zeigten keine außergewöhnlichen hydraulischen Hindernisse, z.B. einragende Bruchstücke.

Bild 31 „Faltenbildung/Hindernisse“: Keine Auffälligkeiten bei „Compact Pipe“ (oben links) und „egeLiner“ (oben mitte); Längsfalte > 6 mm bei „Esders HPS Liner“ (oben rechts) und „SaniPipe“ (unten links); Falten > 6 mm bei „Nordiflow W PE“ (unten mitte) und „Starline Structure-S“ (unten rechts)
