IKT-Warentest

Sanierungsverfahren für Abwasserdruckleitungen - Klasse-A-Liner -

Gelsenkirchen, November 2022

Warentestbericht:

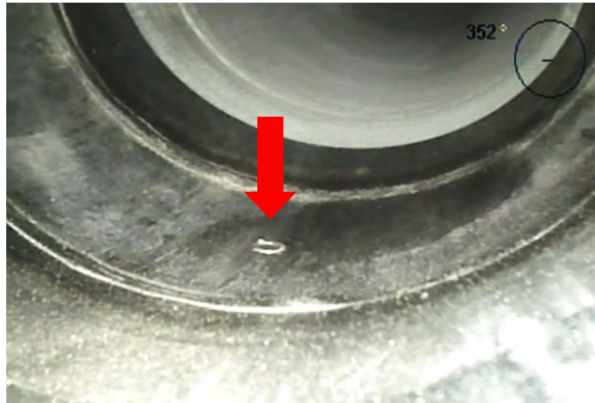
<p>Abrieb in der Sohle</p> <p>Eine Vertiefung entlang der Rohrsohle, in der 6x Einzellöcher mit je \varnothing 10 mm gleichmäßig verteilt sind.</p> <p>Abmessungen der Sohlvertiefung:</p> <ul style="list-style-type: none"> • Breite = 30 mm • Tiefe = 5,1 mm

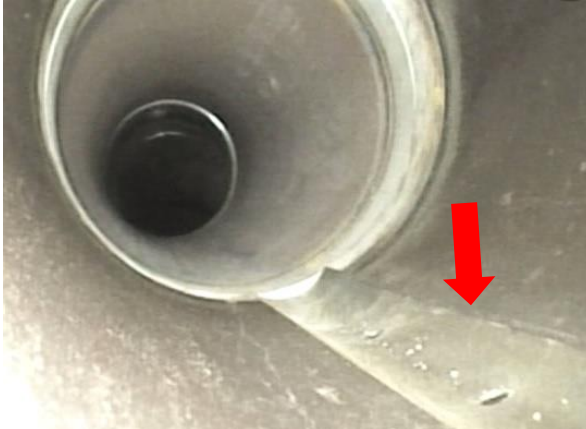
<p>Axial verschobene Muffenverbindung</p> <p>Simulation einer Muffenverbindung mit 31 mm Längsversatz (umlaufend).</p>

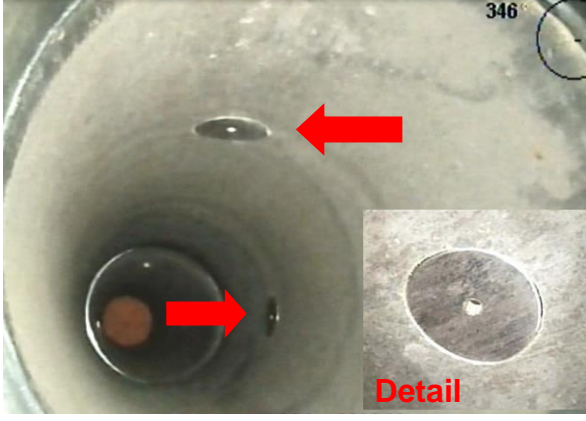
<p>Doppelloch 2x 48 mm*</p> <p>Zwei Einzellöcher, Abstand 30 cm:</p> <ul style="list-style-type: none"> • 2x \varnothing 48 mm, überschneidend L = 90 mm (Lage im Scheitel) • 2x \varnothing 48 mm, überschneidend L = 90 mm (Lage im Kämpfer, in FLR 3 Uhr)

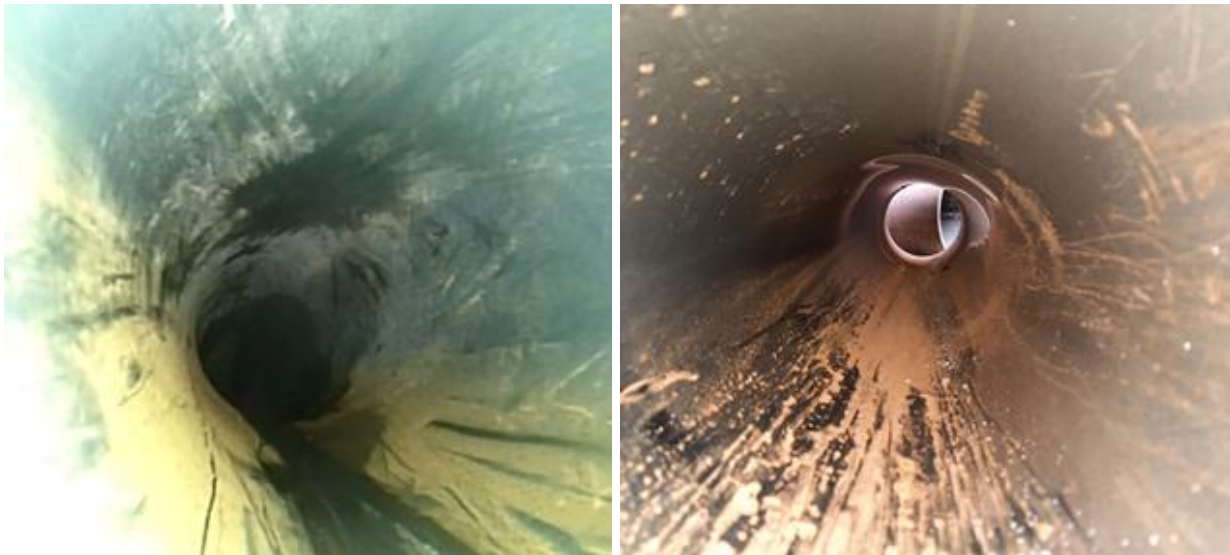
- Das Kriterium „Optischer Gesamteindruck - nach Sanierung“ wurde mit Noten zwischen 1,0 (Compact Pipe, egeLiner) und 4,0 (Esders HPS Liner) bewertet.
- Der „Optische Eindruck - nach Hochdruck-Reinigung“ blieb bei den Close-Fit-Linern (Compact Pipe, egeLiner) unverändert bei einer Bewertungsnote von 1,0. Die Schlauchlinersysteme wurden zwischen Noten 2,7 (Starline Structure-S) und 4,8 (Esders HPS Liner) benotet.
- Für den Zustand „Optischer Gesamteindruck - nach Prüfprogrammende“ wurden Noten zwischen 1,0 (Compact Pipe, egeLiner) und 6,0 (SaniPipe) vergeben.

Bild 22 Optischer Gesamteindruck: Compact Pipe ohne Auffälligkeiten (links), egeLiner ohne Auffälligkeiten (rechts)

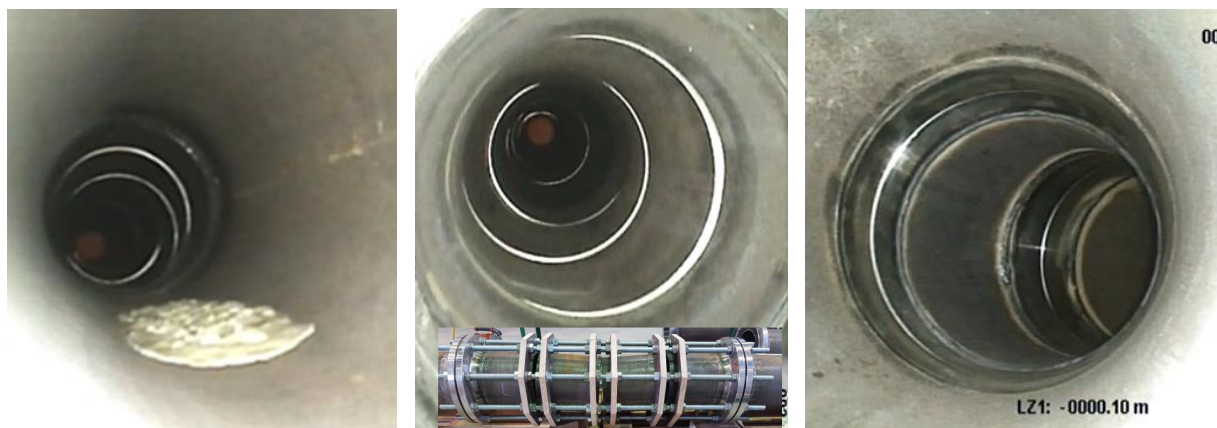
Bild 32 Schadensbilder „Inkrustation“ (links), „Querriss mit Abwinklung“ (mitte) und „max. sanierbarer Bogen“ (rechts)

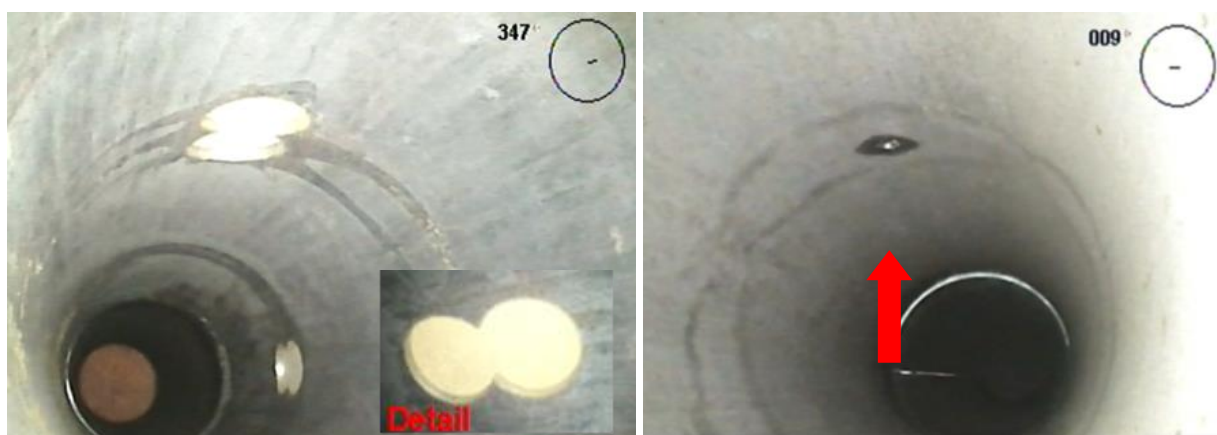
Bei dem Schadensbild „Doppelloch“ und „Scherbenlast“ wurde das geplante Belastungs- und Prüfprogramm durchgeführt. Darüber hinaus wurde die „Scherbenlast“ nach

Bild 33 Schadensbild „Doppelloch“, Beispiel des „Starline Structure-S“: vor Sanierung (links) und nach Sanierung (rechts)
