Presseinformation

Schmutzwasserkanal in Beverstedt mit Berstlining-Verfahren saniert

Unterm Strich die optimale Lösung

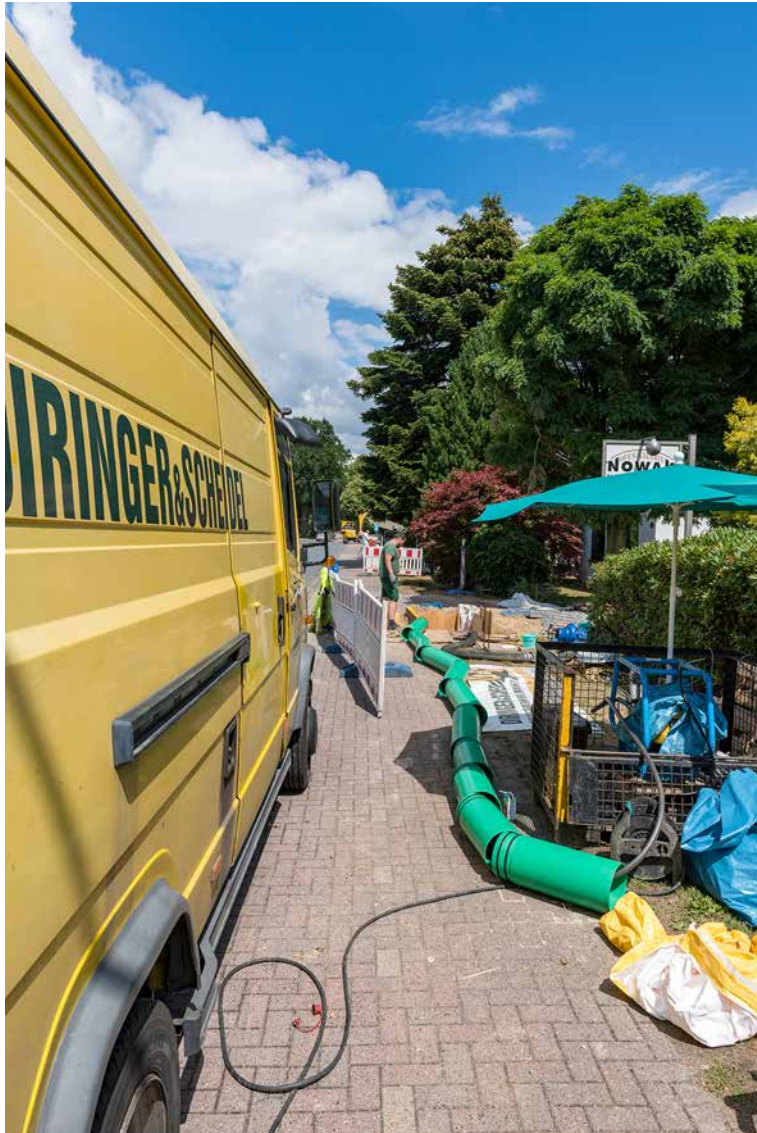
Die Kurzrohre aus Polypropylen (PP) werden für den Einzug vorbereitet.
